RELAZIONE TECNICO ILLUSTRATIVA

L'area oggetto di intervento è collocata presso il piazzale retrostante i nastri trasportatori ubicati nell'Agglomerato ASI Manfredonia-Monte Sant'Angelo.

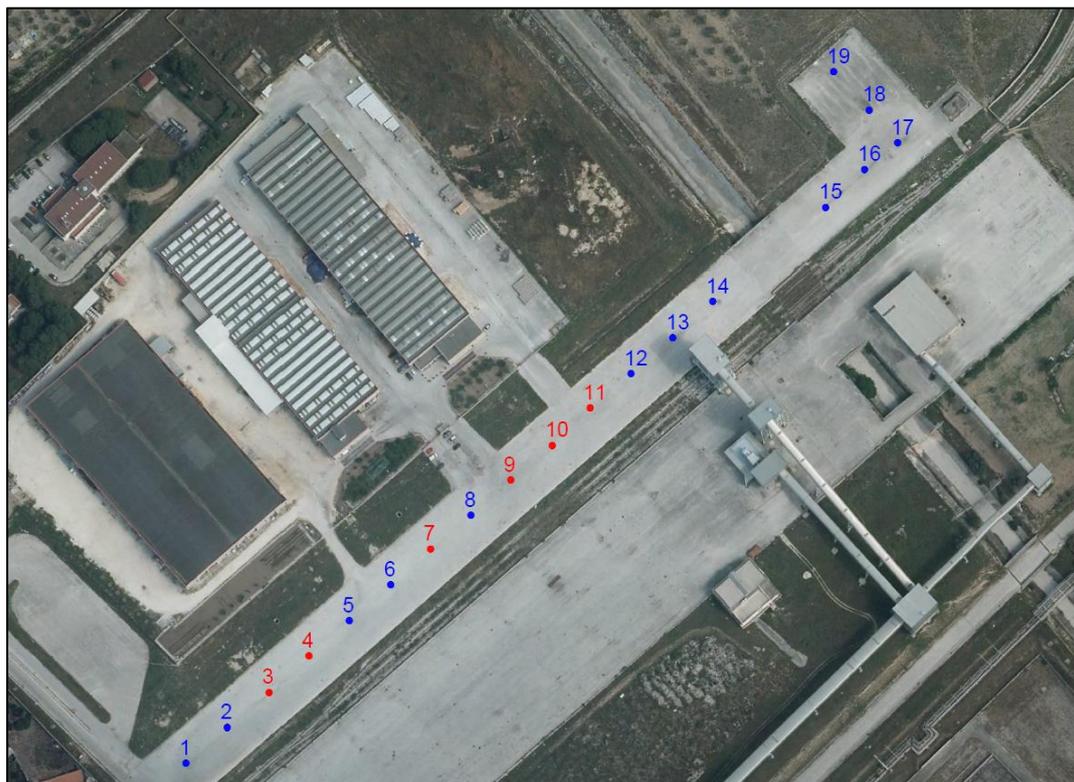
Figura 1 - Individuazione pozzetti

Nello specifico l'intervento riguarda le caditoie ed i pozzetti per lo scolo delle acque piovane dislocati lungo il piazzale, ceduti a seguito del transito di mezzi pesanti.

Come si evince dalla planimetria di seguito allegata, vi sono 19 pozzetti con relative caditoie, 6 dei quali, contraddistinti con i numeri 3 - 4 - 7 - 9 - 10 - 11 presentano cedimenti che causano la perdita di planarità della strada, e in alcuni casi, lo sprofondamento della stessa.

Si riporta di seguito l'elenco delle lavorazioni necessarie al ripristino dei n.6 pozzetti di raccolta delle acque piovane:

- rimozione di n.6 solette esistenti (dimensioni cad. 1,80 x 2,20 x 0,35 m);
- smontaggio di n.6 caditoie esistenti;
- realizzazione n.6 nuove solette con armatura adeguata al transito di mezzi pesanti (dimensioni cad.1,80 x 2,20 x 0,35 m);
- realizzazione di tappetino di usura in asfalto a livello del piano stradale nelle aree interessate dall'intervento;
- rimontaggio di n.6 caditoie.
